Zer da termografia bat? ¿Qué es una termografía?

KIRIKIÑO 1- Fachada principal

Trasmitantziaren kalkulua

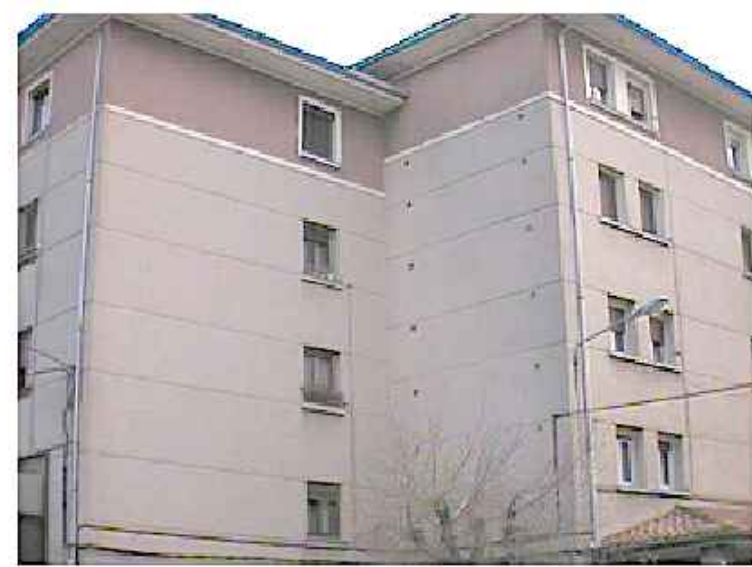
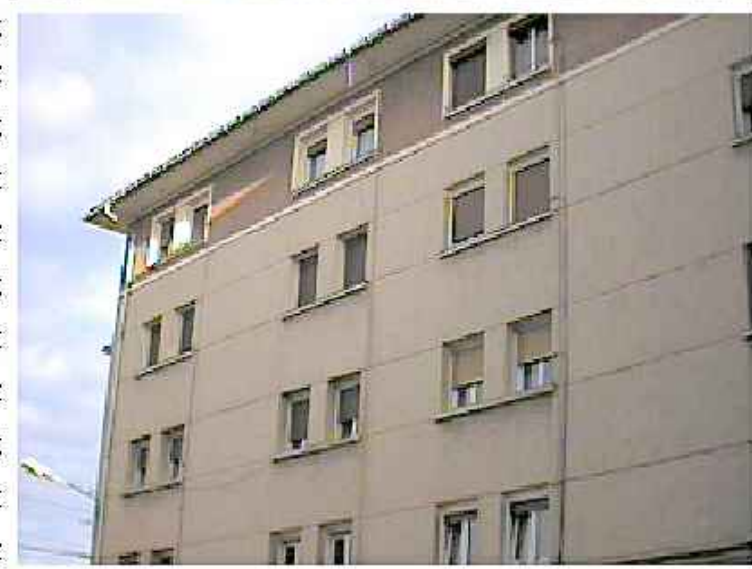
Fecha captura 20/02/2013, 9:30h. Temperatura exterior 6,8°C
Los colores más rojizos identifican las áreas por las que se pierde más calor; uno de los más claros es el encuentro de la fachada con la cubierta (puntos 1 y 7).
También sobre las ventanas (punto 6) aparece un rectángulo muy marcado en el que hay una notable disminución del aislamiento.
Toda la esquina del encuentro entre los dos edificios (punto 5) es un puente térmico línea.
Las zonas verde-azuladas (puntos 2, 3, 4) corresponden a los valores de aislamiento estándar de la fachada.

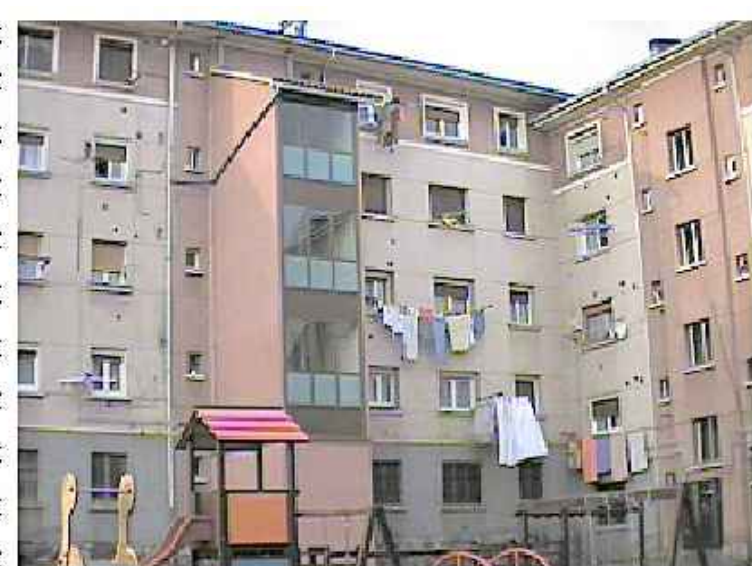
KIRIKIÑO 1- Fachada trasera

Fecha captura 20/02/2013, 9:45h. Temperatura exterior 8°C
Las pérdidas de energía siguen el mismo patrón que en la fachada delantera, resaltando el encuentro de con el alero y la esquina.
También se advina unas líneas horizontales en el la unión de los forjados con la fachada.

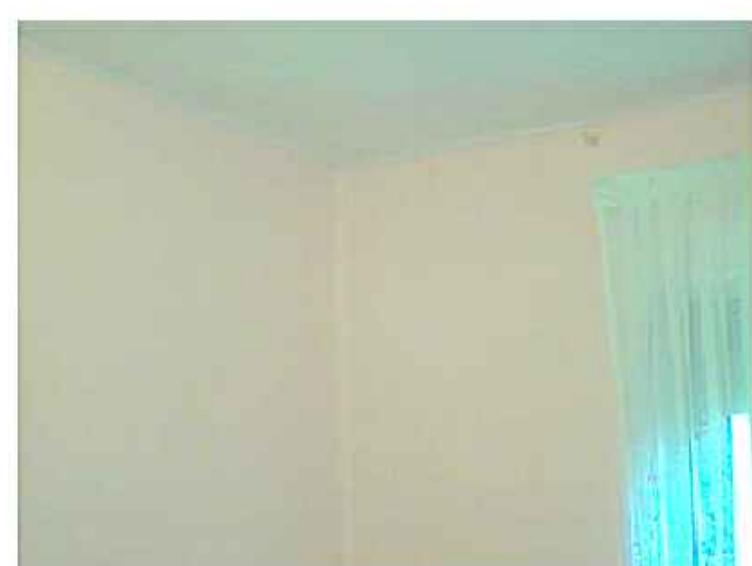
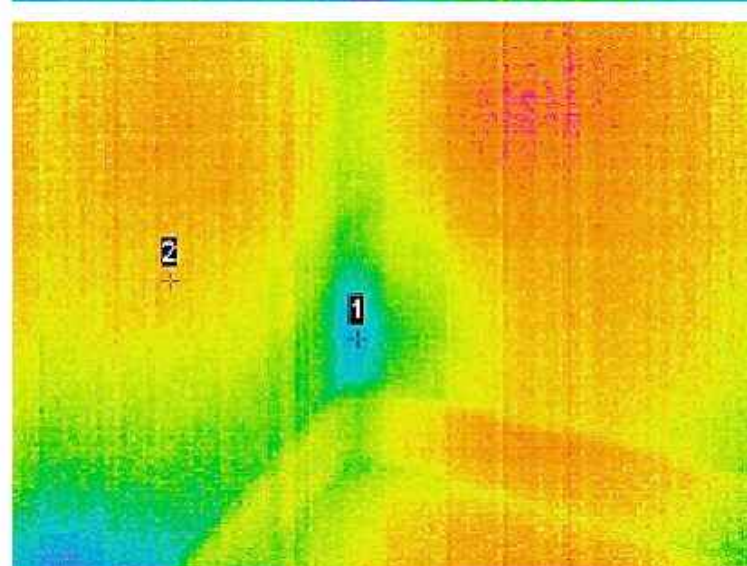
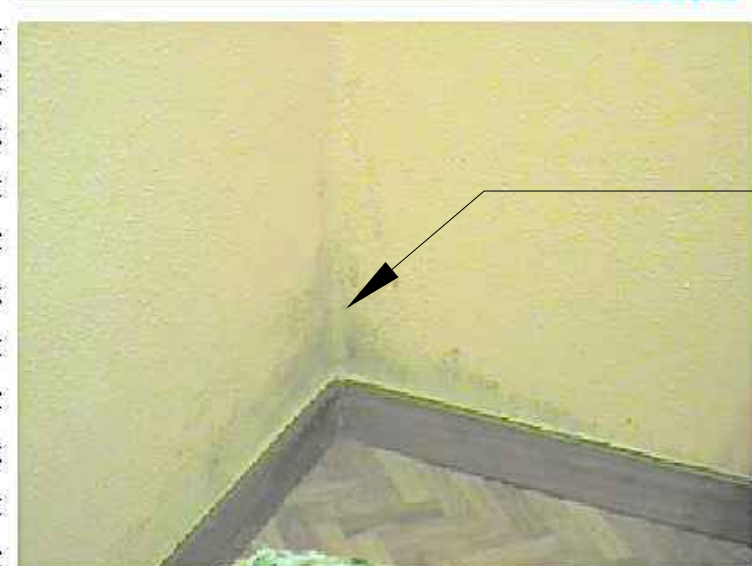
PLAZA NAFARROA - Interior

Fecha captura 08/03/2013, 8:30h. Temperatura exterior 9°C. Temperatura interior 20°C
Hay una evidente bajada de temperatura en la esquina en contacto con el exterior (puntos 1); habiéndose iniciado ya la aparición de moho en la zona inferior.
Los puntos 2 y 3 corresponden a los valores medios de aislamiento de las fachadas.
Por la parte superior (punto 4) no hay fugas de calor ya que encima se sitúa otra vivienda, también calefactada.

Mediante el parámetro Frsi (factor de temperatura superficial) se puede evaluar el riesgo de aparición de condensaciones interiores (y por tanto moho), utilizando la ecuación:

$$F_{Rsi} = \frac{T_{si} - T_e}{T_i - T_e} = \frac{16,5^\circ - 9,0^\circ}{20,0^\circ - 9,0^\circ} = 0,74$$

Datos correspondientes a Plaza Nafarroa

Para la zona climática C1, en la que se encuentra Durango el valor límite de Frsi es de 0,69 (para humedades relativas por debajo del 65% que son las más habituales en viviendas); esto indica que es PROBABLE la aparición de condensaciones.

Por tanto podemos atribuir la presencia de moho a la presencia del puente térmico lineal en la esquina, es decir al deficiente aislamiento térmico de la fachada.

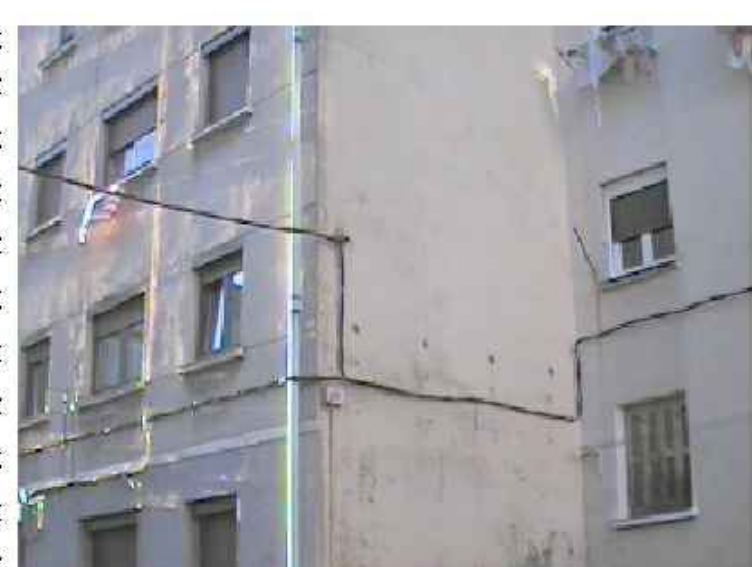
PLAZA NAFARROA - Exterior

Fecha captura 08/03/2013, 8:30h. Temperatura exterior 9°C. Temperatura interior 20°C
La imagen exterior es congruente con la que hemos visto desde el interior; marcándose de modo bastante evidente, tanto la esquina como el frente del forjado.

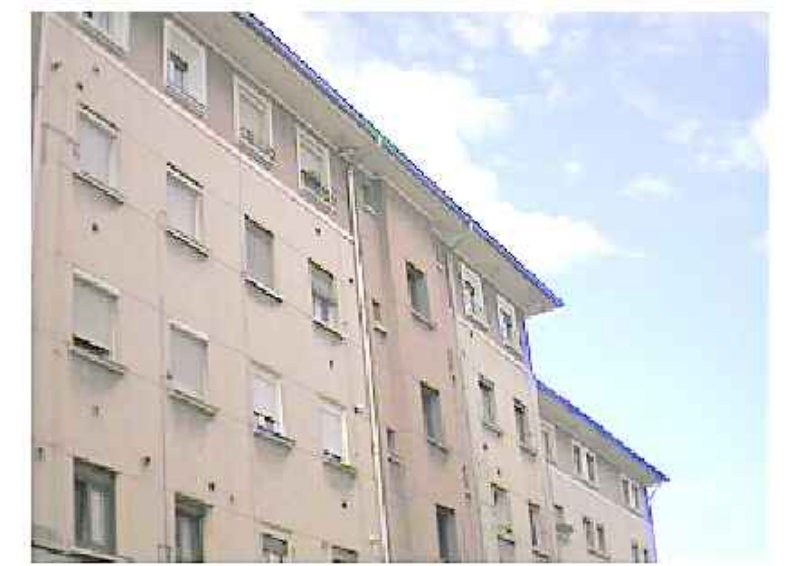
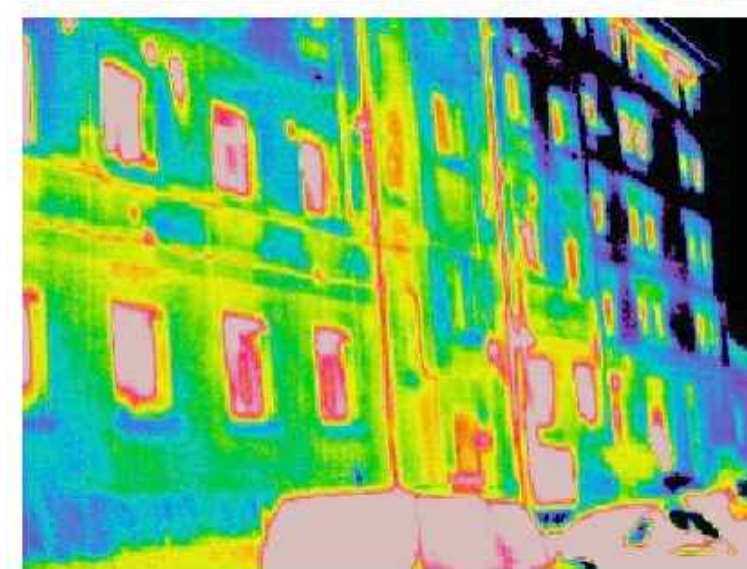
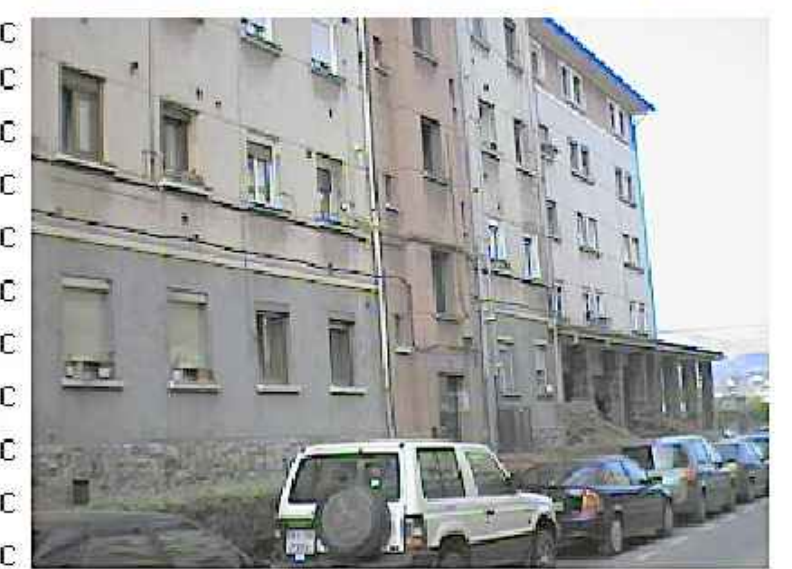
KIRIKIÑO 4- Fachada principal

Fecha captura 20/02/2013, 9:45h. Temperatura exterior 8°C
Resalta nuevamente la fuga de energía en la unión del alero con la fachada; son también evidentes los frentes de forjado.
